Przebieg nieszczęśliwego wypadku

Załącznik nr. 2
do sprawozdania nr. 11/27/16

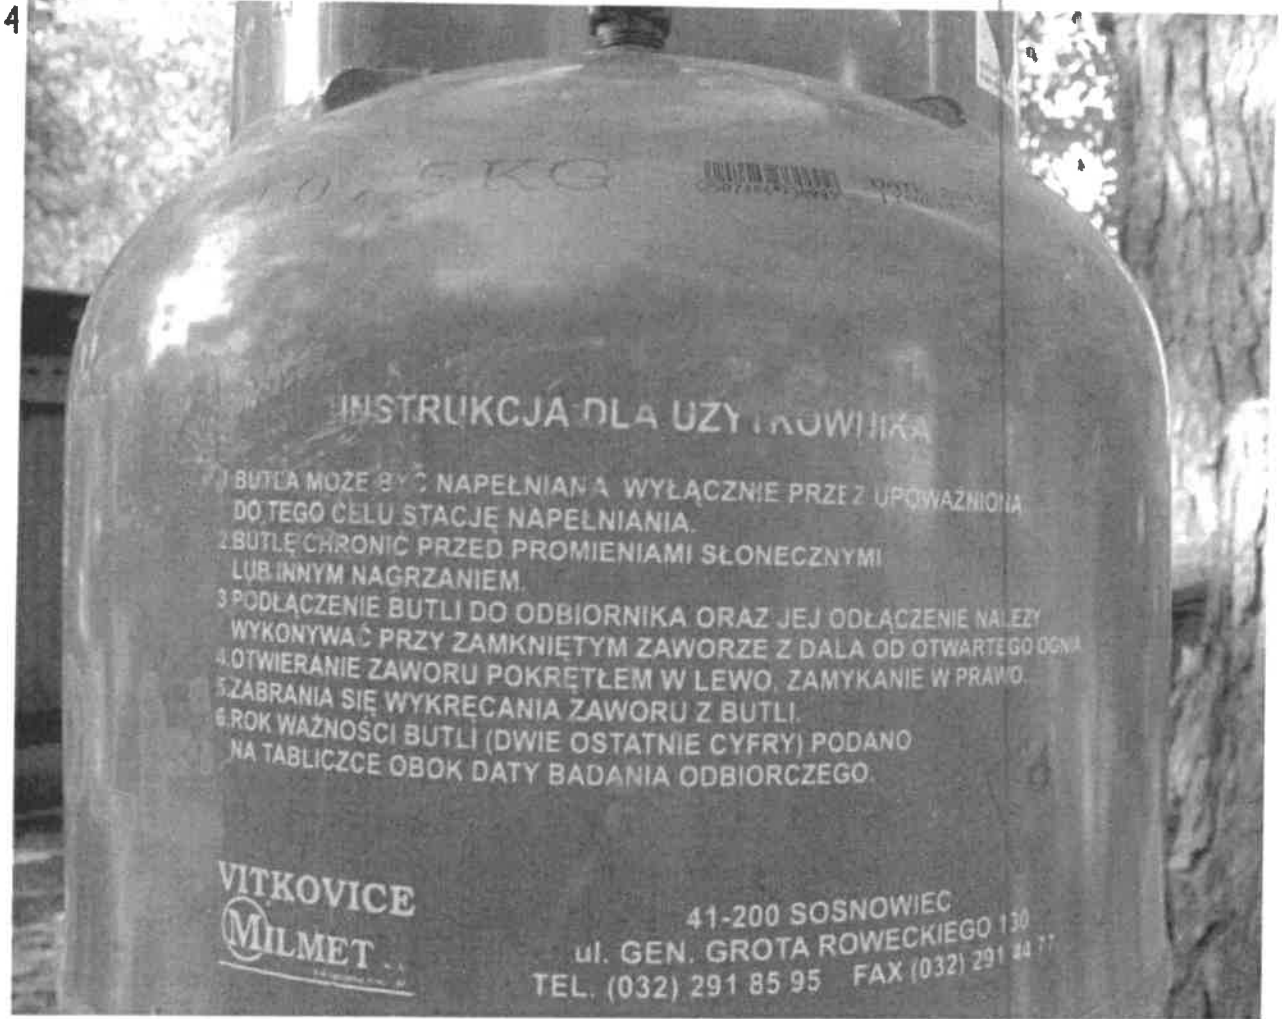
Błędy eksploatacyjne - polegały na niedotrzymaniu warunków instrukcji eksploatacji butli umieszczonej na kołnierzu płaszcza butli w formie naklejki (patrz zdjęcie nr. 5), która wymagała zamykania zaworu butli po każdorazowym jej używaniu.

1) Przy eksploatacji kuchni gazowej zasilanej gazem z butli LPG, zawór butli powinien być:

- zamykany po każdorazowym użytkowaniu kuchni gazowej (przy zamykaniu zaworu butli zawór (kurek) gazowy kuchni gazowej powinien być zamknięty),
- zamknięty w czasie gdy kuchnia gazowa jest nie używana.

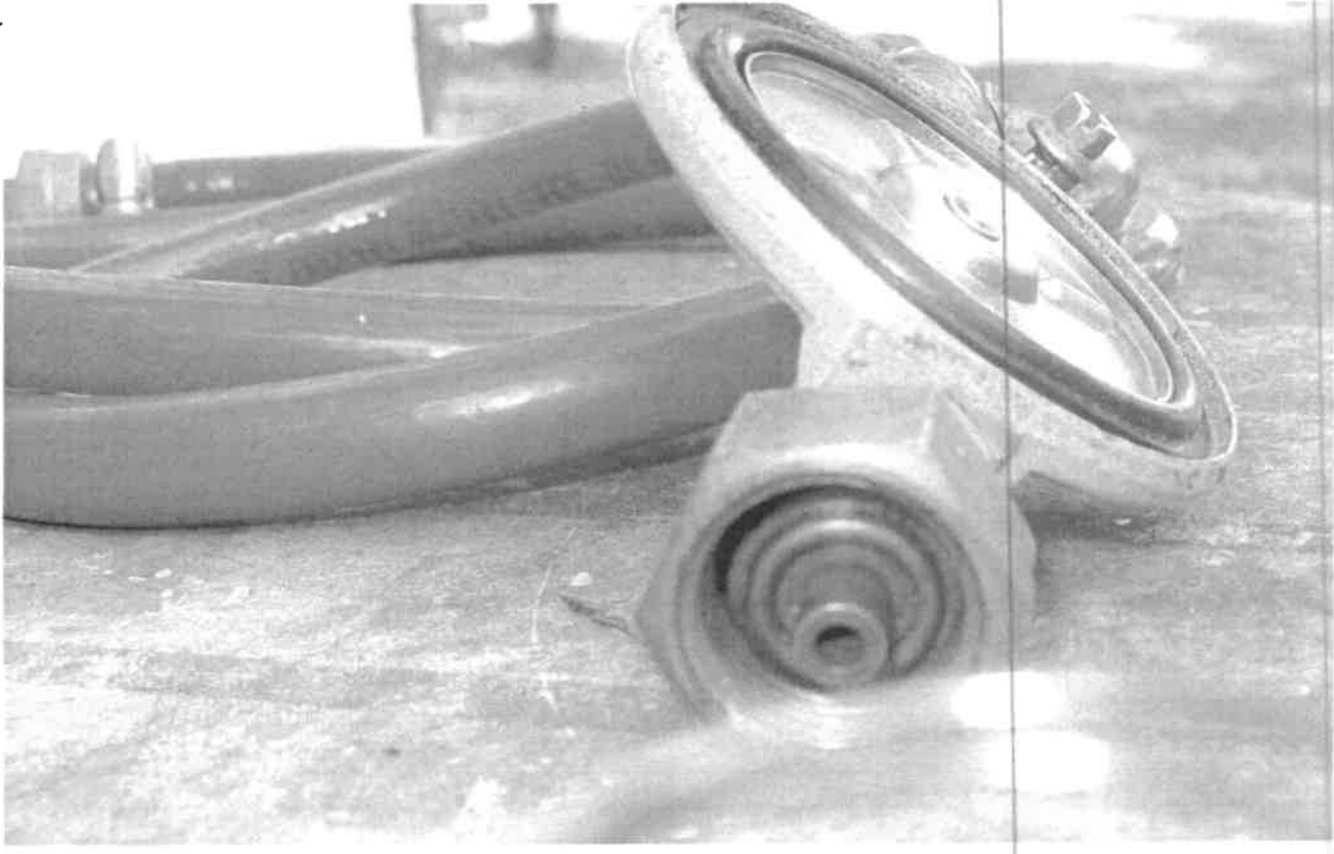
Reduktor gazu „rozpadł” się w taki sposób, że jego pokrywa (górny element) została całkowicie oddzielona od jego dolnego korpusu (patrz zdjęcie nr. 8 i 9). Na oderwanej pokrywie reduktora odczytano jego dane: producent „Spinko” Sp. z o.o., ul. Okrężna 20, 64-100 Leszno , typ B1.5 , Qn=1,5 kg/h , pd=100 – 800 kPa , pr=3 – 4,5 kPa , PN-71/M-40321.

Wypadek nastąpił na skutek „ rozerwania się” reduktora gazu polegającego na oddzieleniu się pokrywy od jego dolnego korpusu, co spowodowało rozszczelnienie instalacji i wypływ gazu do pomieszczenia. Ulatniający gaz utworzył z powietrzem mieszaninę wybuchową, której nastąpił zapłon. Oddzielenie pokrywy od jego dolnego korpusu prawdopodobnie mogło nastąpić na skutek zużycia elementów zamykających dopływ gazu, spowodowanego długoletnią eksploatacją. Zgodnie z wymaganiami ww. normy zamknięcie dopływu gazu do przestrzeni reduktora znajdującej się pod membraną powinno nastąpić po osiągnięciu w niej ciśnienia 0,05 bar. Podczas długoletniej pracy reduktora elementy

zamykające dopływ gazu mogły ulec mechanicznemu zużyciu, co powodowało zamykanie dopływu gazu do przestrzeni pod membraną przy wyższym ciśnieniu. Powstałe zbyt wysokie ciśnienie w tej przestrzeni, działające na membranę, spowodowało zwiększony nacisk sprężyny na pokrywę reduktora, w wyniku czego nastąpiło oderwanie się pokrywy od dolnego korpusu reduktora.
